**Committente:**  
Sanlorenzo spa

Ristrutturazione della sponda destra del fiume magra e ripristino del pennello a protezione del sito industriale esistente

Relazione tecnica generale

**Codice Progetto:**  
P210-20

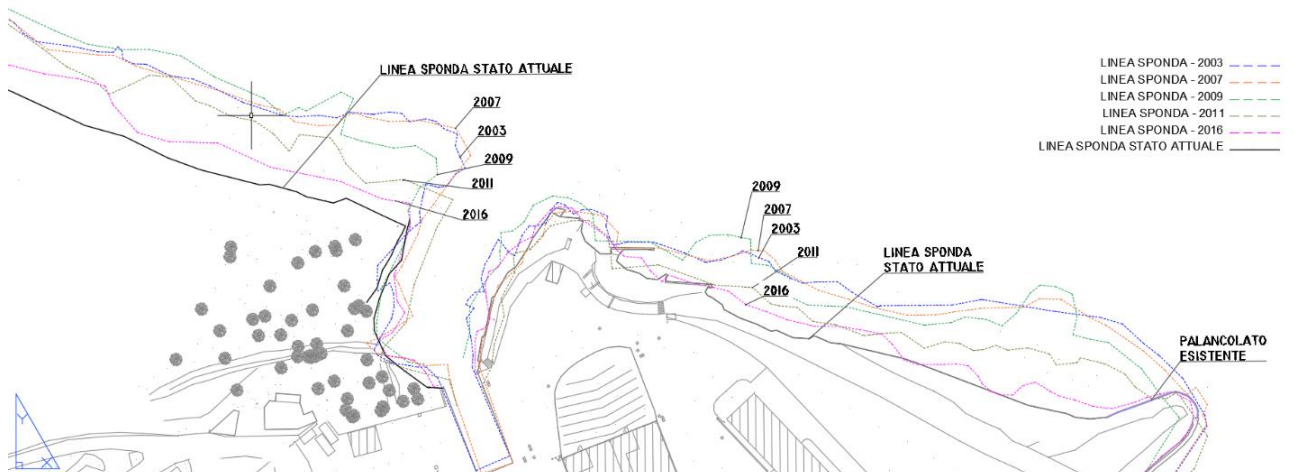
Figura 2 – rappresentazione dei limiti di sponda a seguito dell'erosione fluviale dal 2003 ad oggi

Nello specifico è importante sottolineare che nel corso degli anni, fino al 2011, la sponda destra del fiume ha subito variazioni e/o modificazioni, che sono diventate molto importanti dopo la tristemente nota alluvione del 2011.

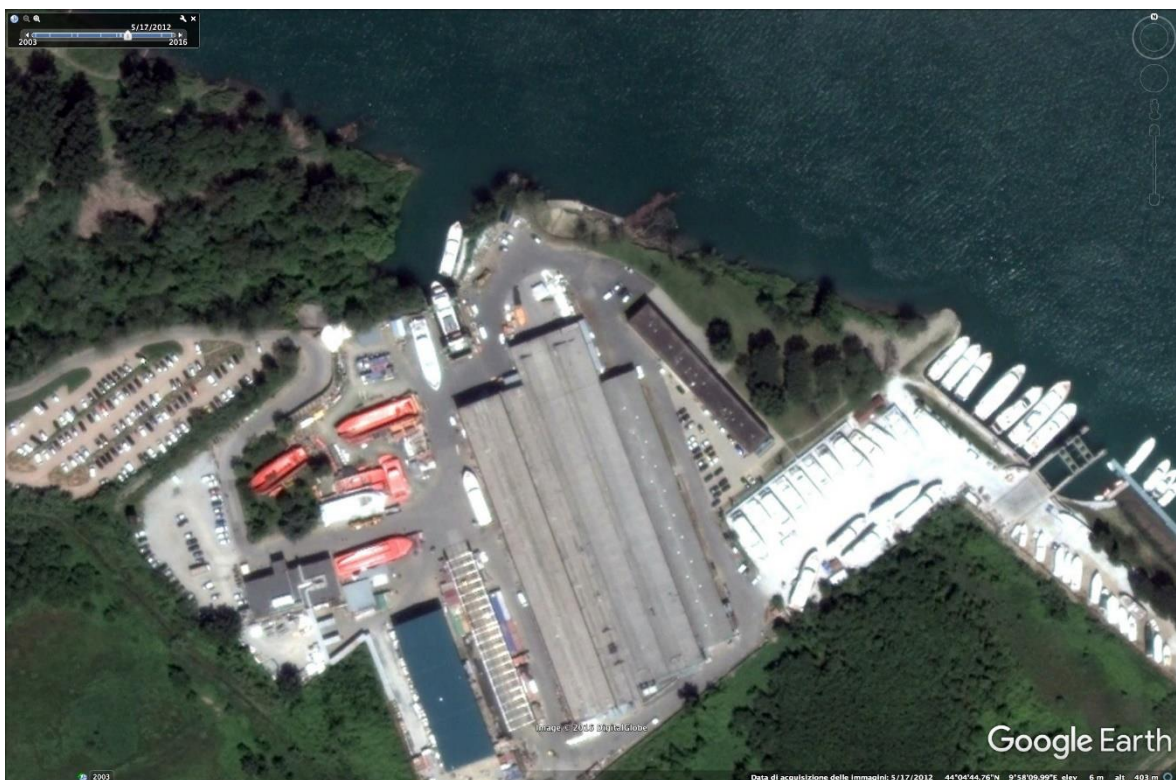
Le immagini successive portano la testimonianza delle differenze tra la situazione ante e post alluvione del 2011, dalla quale si evince anche che, ad oggi, ci sono aree che risultano ancora in concessione onerosa alla società Sanlorenzo, che in realtà non sono più fisicamente nella disponibilità della stessa perché erose via dall'evento di cui sopra.

**Figura 7 – situazione anno 2012 – post alluvione**

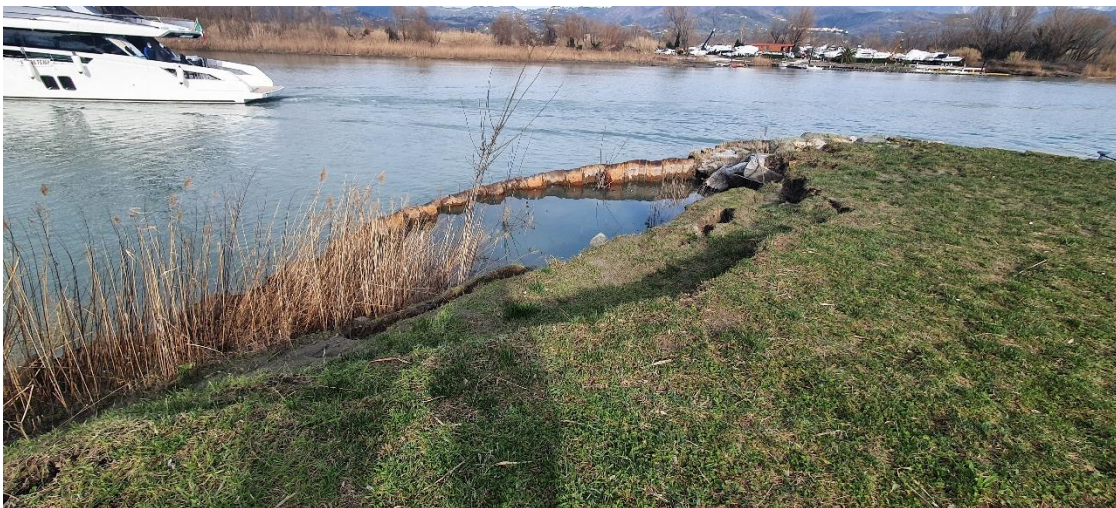
La documentazione fotografica mostra lo stato attuale dei luoghi e i danneggiamenti subiti, in particolare la sponda risulta completamente erosa ed il palancolato di protezione risulta compromesso per effetto dell'erosione del materiale al piede delle palancole dovuta alla direzione e velocità della corrente.

**Foto 01 – palancolato danneggiato**

Il palancolato ha ceduto per effetto dell'erosione da parte del fiume del piede delle palancole, si dovrà quindi raddrizzare e sfilare le palancole esistenti, per il tratto che ha ceduto, e provvedere ad inserire delle nuove palancole per la difesa sponale.

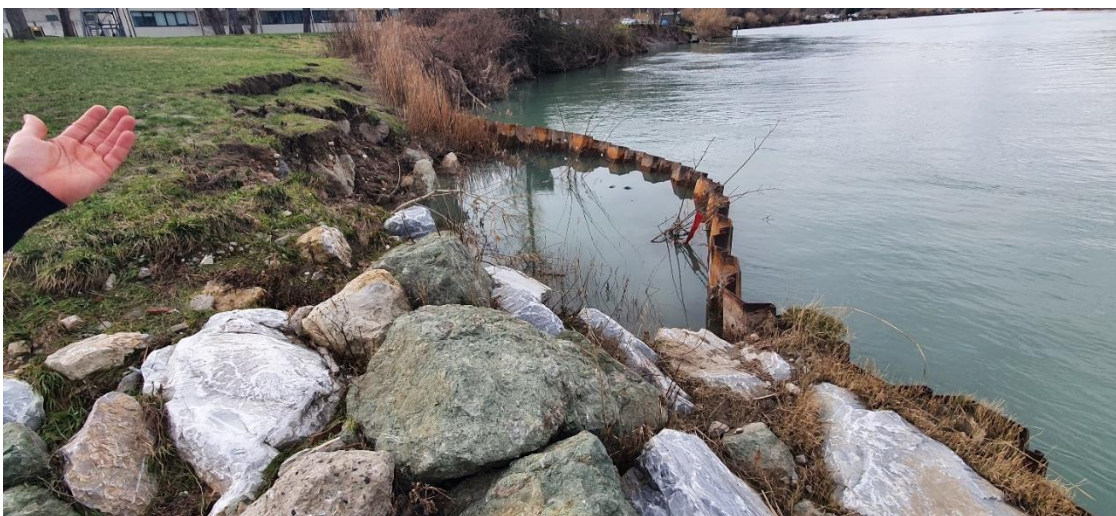
**Foto 02 – palancolato danneggiato**

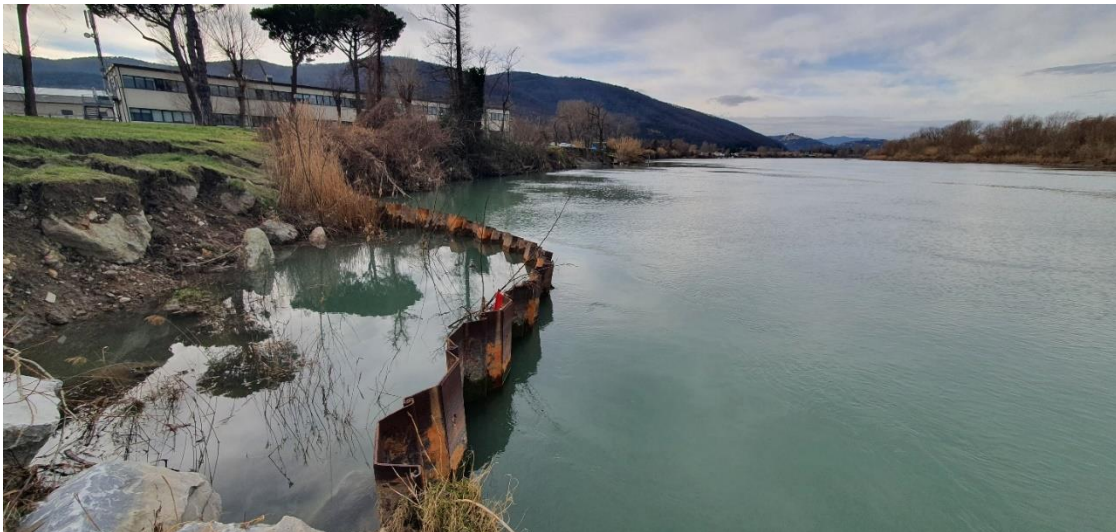
**Foto 03 – palancolato danneggiato**

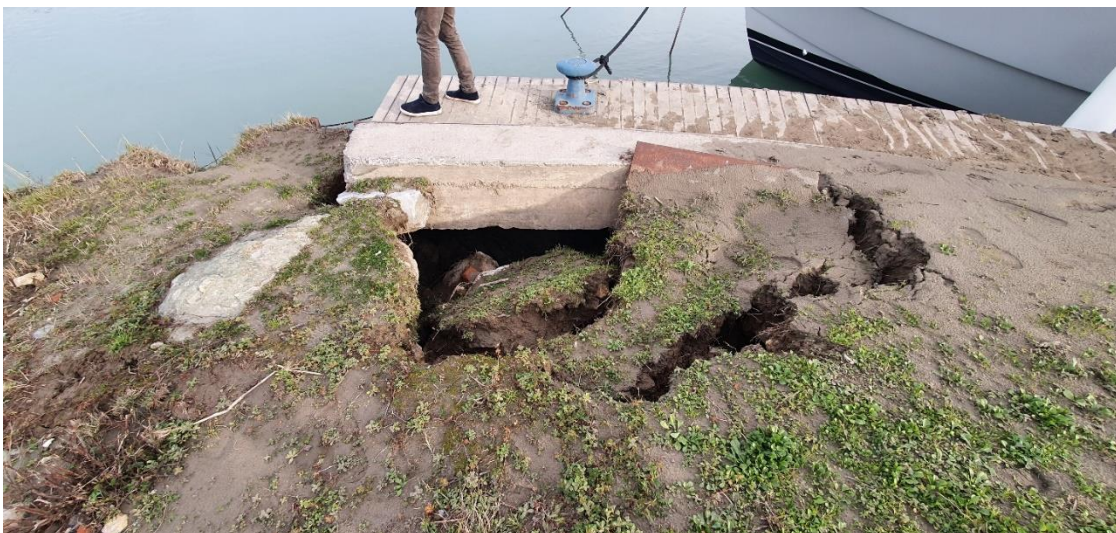
**Foto 04 – danni a seguito dell'erosione**

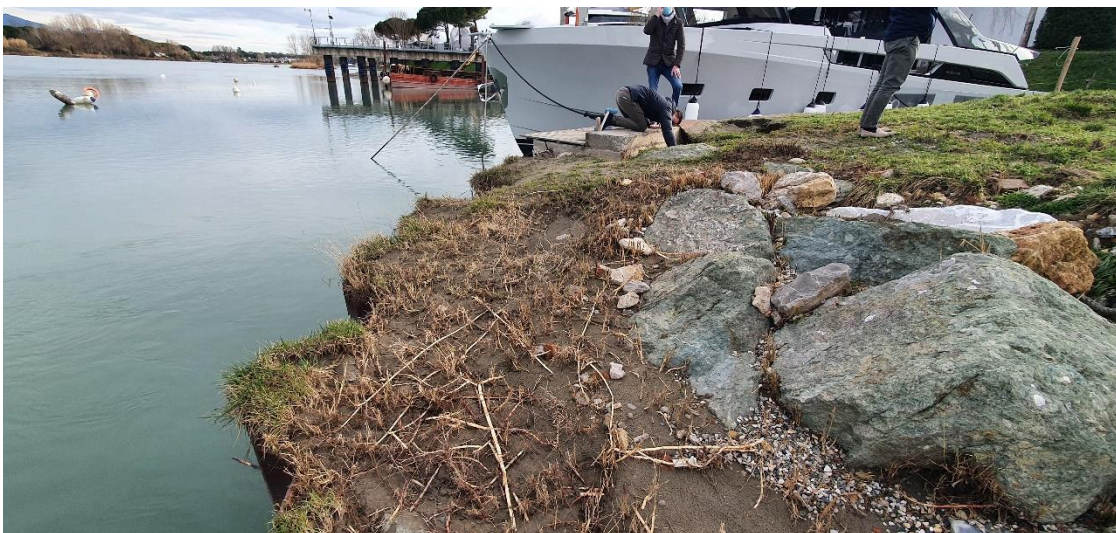
**Foto 05 – sponda destra**

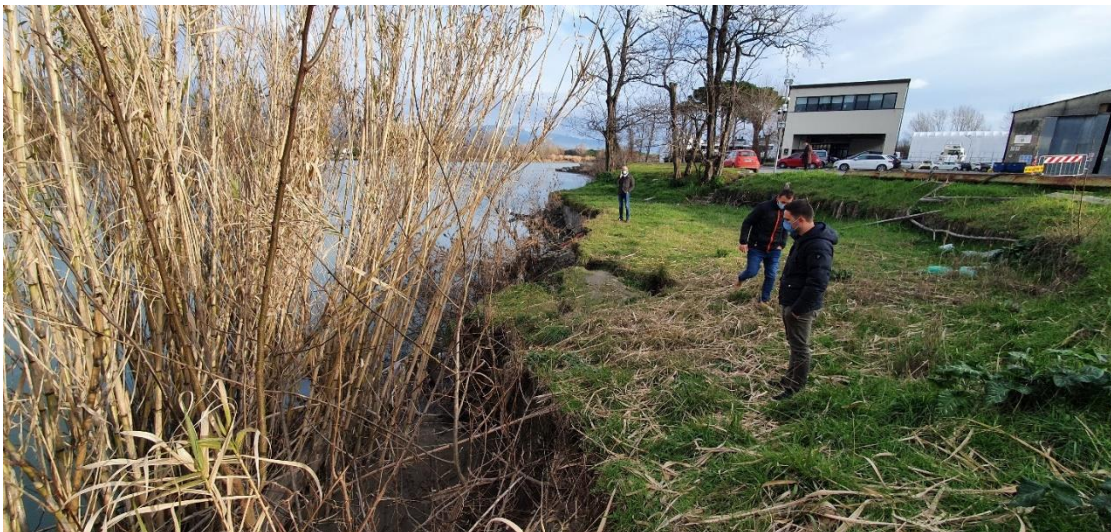
**Foto 06 – sponda destra**

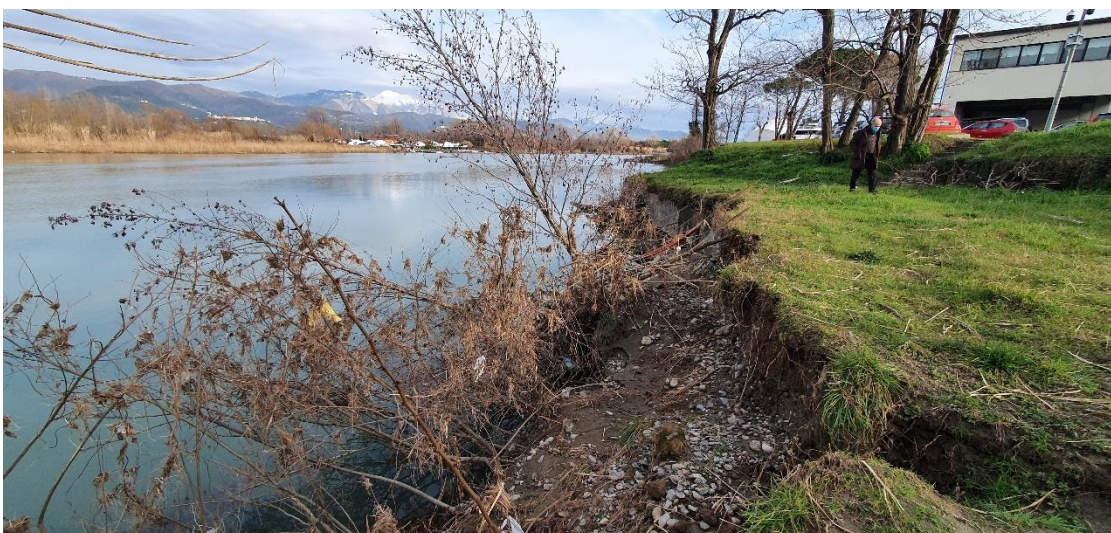
**Foto 07 – sponda destra fenomeni di erosione**

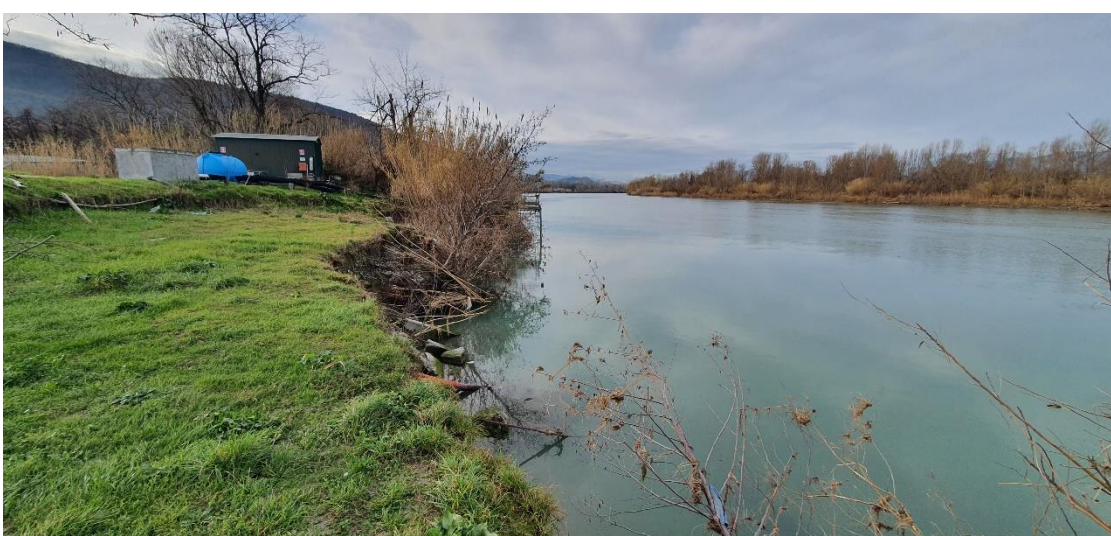
**Foto 08 – sponda destra fenomeni di erosione**

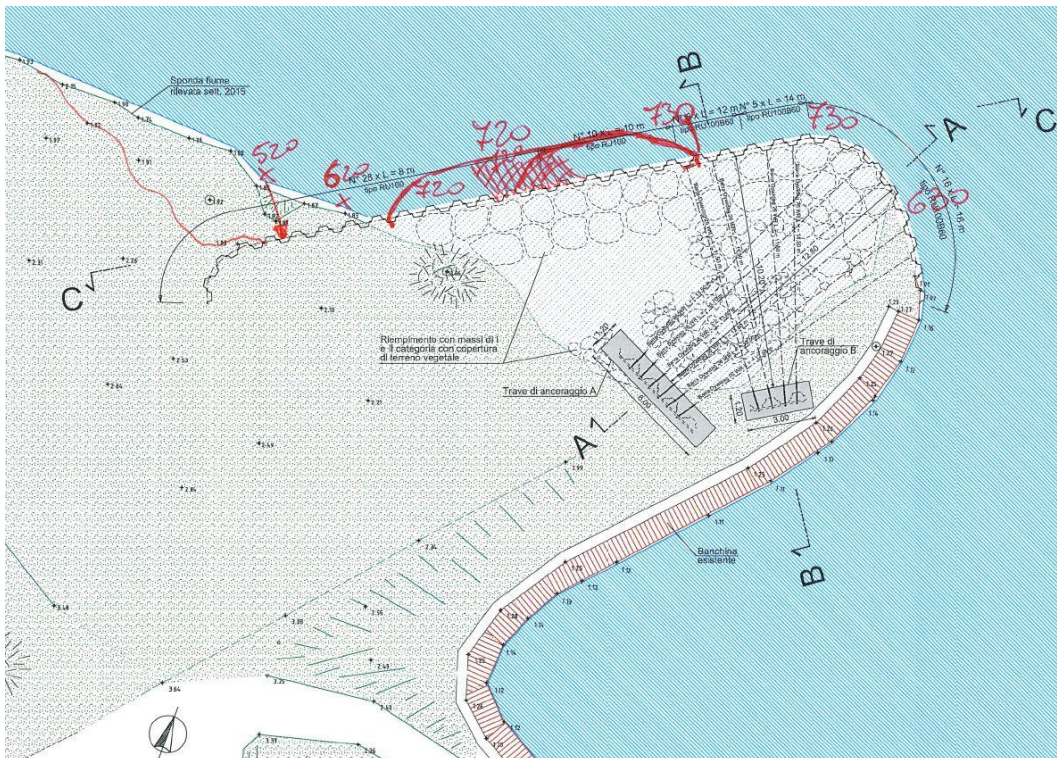
Le risultanze, di seguito illustrate lasciano pochi dubbi sulla dinamica e sulle cause che hanno portato al cedimento dovuto essenzialmente alla continua erosione della sponda destra oltre allo scalzamento del fondo dovuto alla dinamica delle correnti non regolate nel tratto in questione.

Figura 10 – planimetria esplicativa dell'evento

- 1) dai rilievi si evince che il palancoleto ha ceduto per effetto dell'erosione da parte del fiume del piede delle palancole (in rosso il fondale AS-IS); questa in sintesi la mappatura delle palancole cedute:
  - a. Palancole da 10 m: piede residuo 2,8 m
  - b. Palancole da 8 m: piede residuo 0,8 m
- 2) le palancole terminali da 8m che erano infisse completamente nel terreno si trovano in acqua per una altezza di circa 6 m;
- 3) di 7 palancole infisse al 100% nel terreno, 5 sono ora esposte all'acqua per effetto dell'erosione della sponda

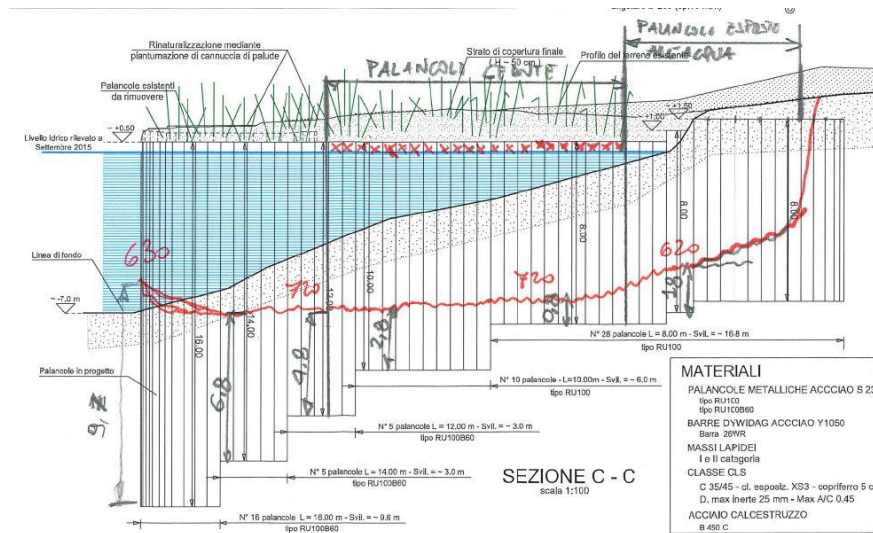
Figura 11 – sezione esplicitiva dell'evento

Il fiume, a causa della distruzione, nel 2011, del pennello esistente a monte della darsena (a monte dello stabilimento) entra perpendicolare al presidio di protezione dell'argine basso Biondi Canini, oggi ultimo baluardo evidenziato in giallo nell'immagine che segue, dando luogo da un lato all'insabbiamento costante della darsena, e dall'altro crea le condizioni di erosione della sponda destra in virtù della spinta della corrente proveniente da monte.

Proseguendo a valle in prossimità del palancoolato oggi ceduto, i filetti fluidi deviano verso il centro dell'alveo creando importanti mulinelli che nel corso del tempo hanno eroso il fondale, eliminando il piede di supporto al sistema strutturale che ha quindi ceduto.

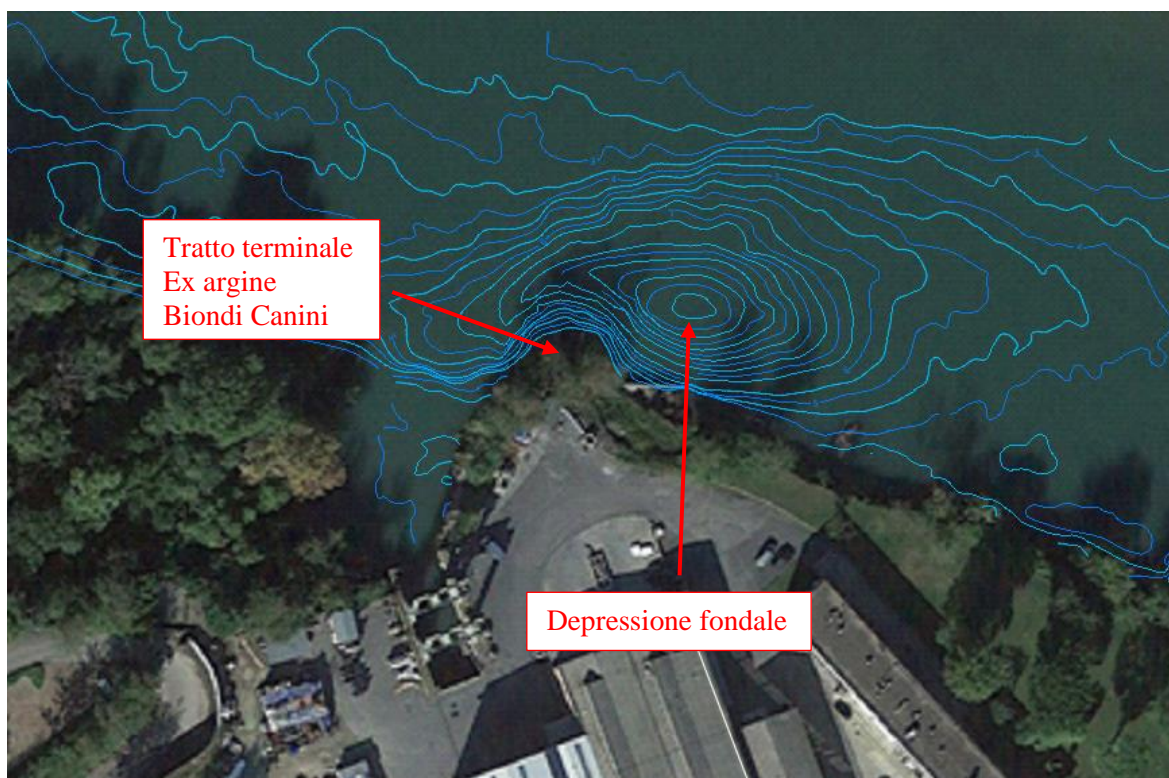
Figura 12 – sezione esplicativa dell’evento

Rispetto alla quota media del fondale nel tratto indagato, che oscilla tra i 4 e i 5 metri di profondità, al centro della depressione, si evince una profondità massima di 11,50m rispetto al pelo libero dell’acqua.

Tale depressione genera una situazione di forte pericolo per la sponda destra che ad oggi è sostenuta solamente dalla presenza di massi medio piccoli lungo la scarpata di monte che, girando intorno al grande blocco di calcestruzzo che nel corso degli anni è ceduto su un lato, scende dalla sponda destra verso la depressione.

Già dalle curve di livello rappresentate in figura 12 si evince che la scarpata formatasi dalla testa dell'ex argine Biondi canini verso il fondo della depressione risulta molto ripida e innaturale.

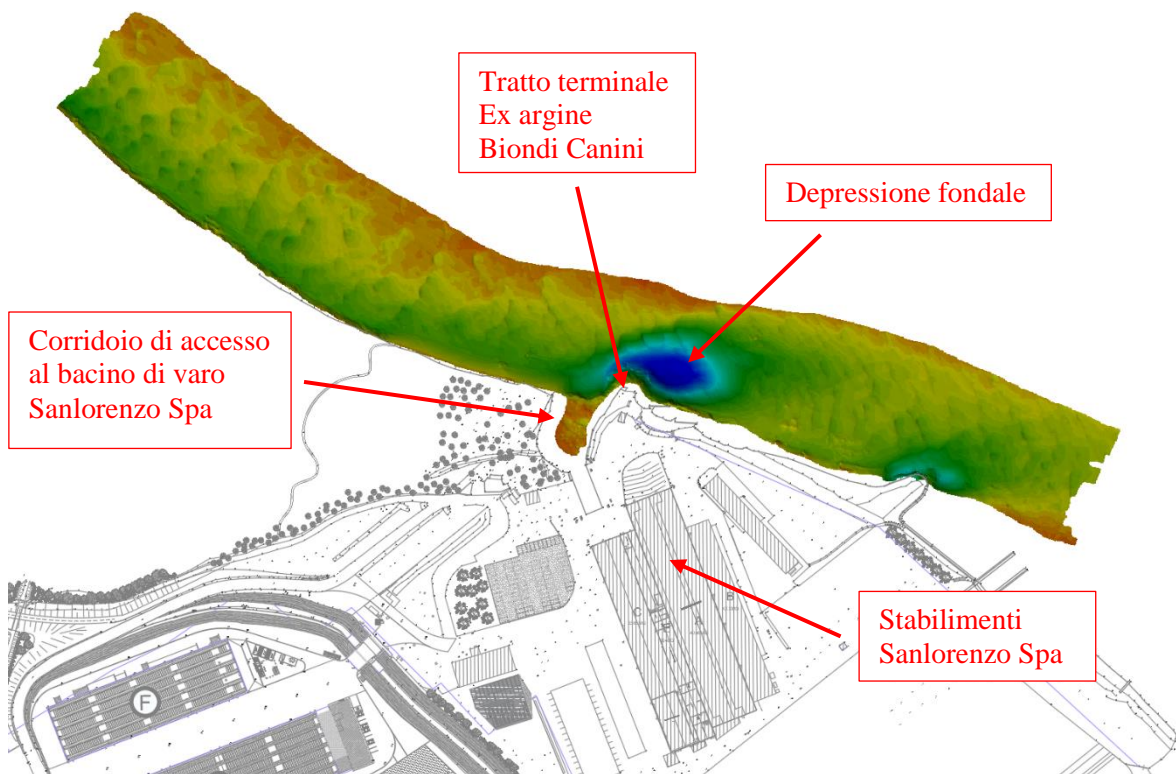
**Figura 13 – tratto di fiume rilevato con evidenza delle depressione in prossimità dell'ingresso al bacino di varo**
