COMUNE DI AMEGLIA PROVINCIA DELLA SPEZIA

FASCICOLO DELLA DOCUMENTAZIONE GRAFO-DESCRITTIVA

Oggetto: Elaborati grafo - descrittivi connessi alla S.C.I.A. alternativa al permesso di costruire per opere di manutenzione straordinaria, ristrutturazione e ripristino spondale intestata alla **soc. PREGLIASCO NAUTICA S.r.I.** e pertinente le aree demaniali ubicate nel Comune di Ameglia (SP) in località Fiumaretta/Poggio Scafa, Via Poggio Scafa s.n.c. meglio distinte al N.C.T. del medesimo Comune censuario al foglio 15 mappali 446 (porzione), 43 (porzione) e 295.

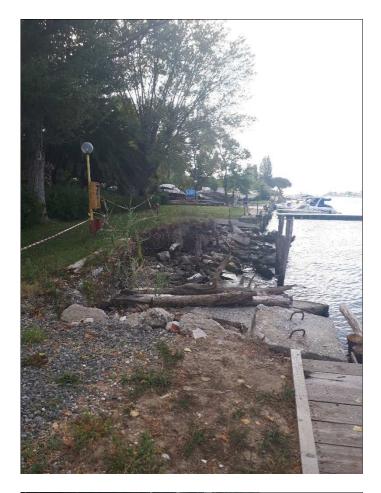
Fotografia n. 1: Vista della sponda e della banchina di ormeggio interessate dalle opere di manutenzione straordinaria, ripristino e ristrutturazione. Nella ripresa fotografica si vedono chiaramente gli svuotamenti prodotti dall'erosione del fiume Magra e dall'azione del mare.

L'intervento da porre in essere si svilupperà con l'asportazione di tutto il materiale della precedente sponda in legno e con la pulizia dell'area di posa della nuova linea spondale.

Nuova liea di ormeggio sarà eseguita con una palancolata metallica rivestita all'esterno con mezzi pali di acacia.

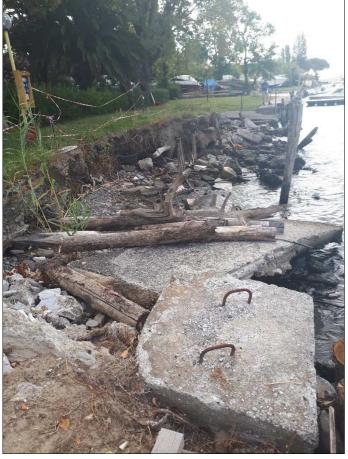
Fotografia n. 2: Vista di dettaglio della sponda e della banchina di ormeggio interessate dalle opere di manutenzione straordinaria, ripristino e ristrutturazione. Nella ripresa fotografica si vedono chiaramente gli svuotamenti prodotti dall'erosione del fiume Magra e dall'azione del mare.

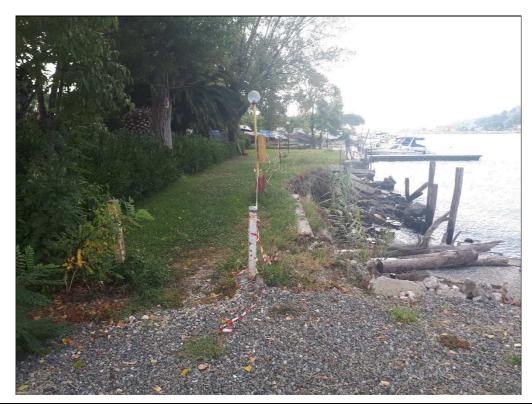
Fotografia n. 3: Ripresa controcampo da monte della concessione della sponda demaniale interessata dalle opere di manutenzione, ripristino e ristrutturazione. Dalla fotografia di intuisce la linea spondale costituita da quello che rimane della precedente palificata.

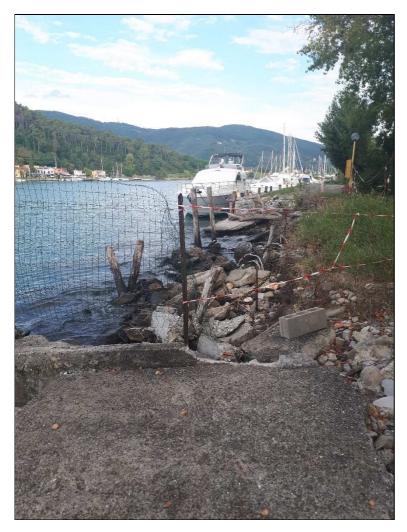
Fotografia n. 4: Vista controcampo della sponda e della banchina di ormeggio interessate dalle opere di manutenzione straordinaria, ripristino e ristrutturazione. Nella ripresa fotografica si vedono chiaramente gli svuotamenti prodotti dall'erosione del fiume Magra e dall'azione del mare.

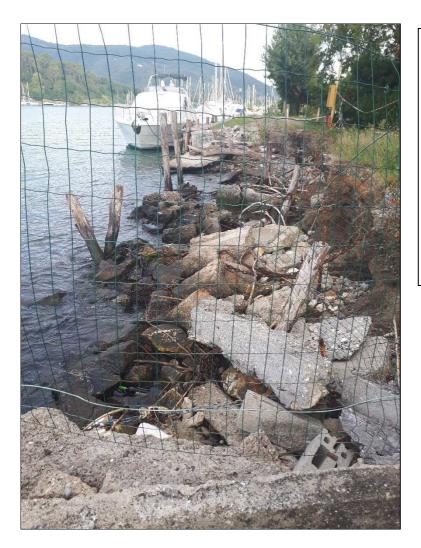
Fotografia n. 5: Vista di dettaglio della sponda e della banchina di ormeggio interessate dalle opere manutenzione straordinaria e ripristino. Nella ripresa fotografica si vedono chiaramente gli svuotamenti prodotti dall'erosione del fiume Magra e la precedente linea spondale costituita dai pali rimasti in acqua. In acqua attualmente troviamo anche rimanenze della banchina precedente che sarà rimossa prima della posa della nuova palancolata.

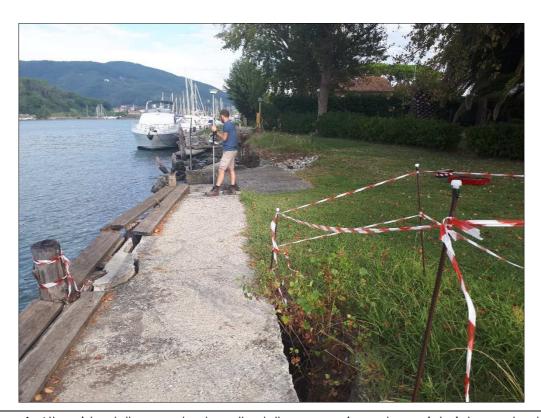
Fotografia n. 6: Altra vista della sponda da valle della concessione demaniale interessata dalle opere di manutenzione, ripristino e ristrutturazione.

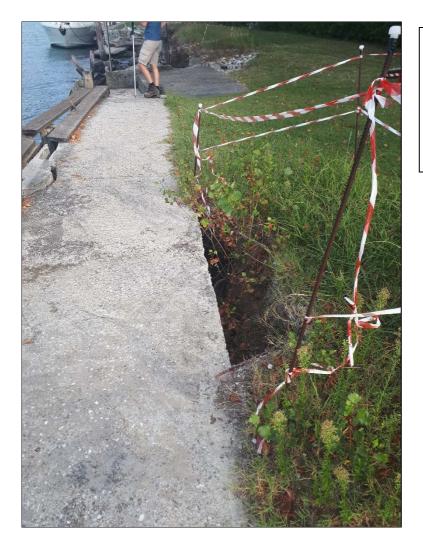
Fotografia n. 7: Vista di dettaglio da valle della sponda e della banchina di ormeggio interessate dalle opere di manutenzione straordinaria e ripristino. Nella ripresa fotografica si vedono chiaramente altri svuotamenti minori prodotti dall'erosione del fiume Magra.

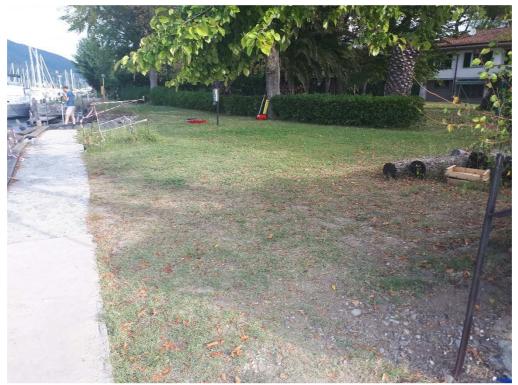
Fotografia n. 8: Vista panoramica della sponda da valle della concessione demaniale interessata dalle opere di manutenzione, ripristino e ristrutturazione.
