**Committente:**  
Sanlorenzo spa

Ristrutturazione della sponda destra del fiume magra e ripristino del pennello a protezione del sito industriale esistente

Relazione tecnica generale

**Codice Progetto:**  
P210-20

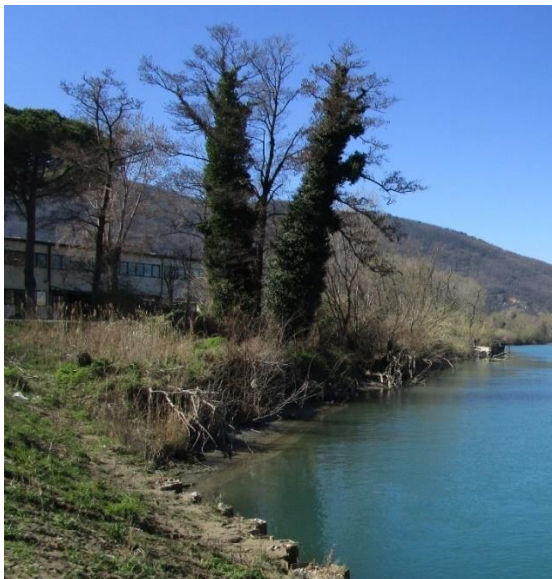
**Foto 1**

Di seguito vengono riportate alcune fotografie della situazione attuale dei luoghi dove si evince lo stato di conservazione della sponda con evidenza dei resti delle precedenti opere di sostegno.

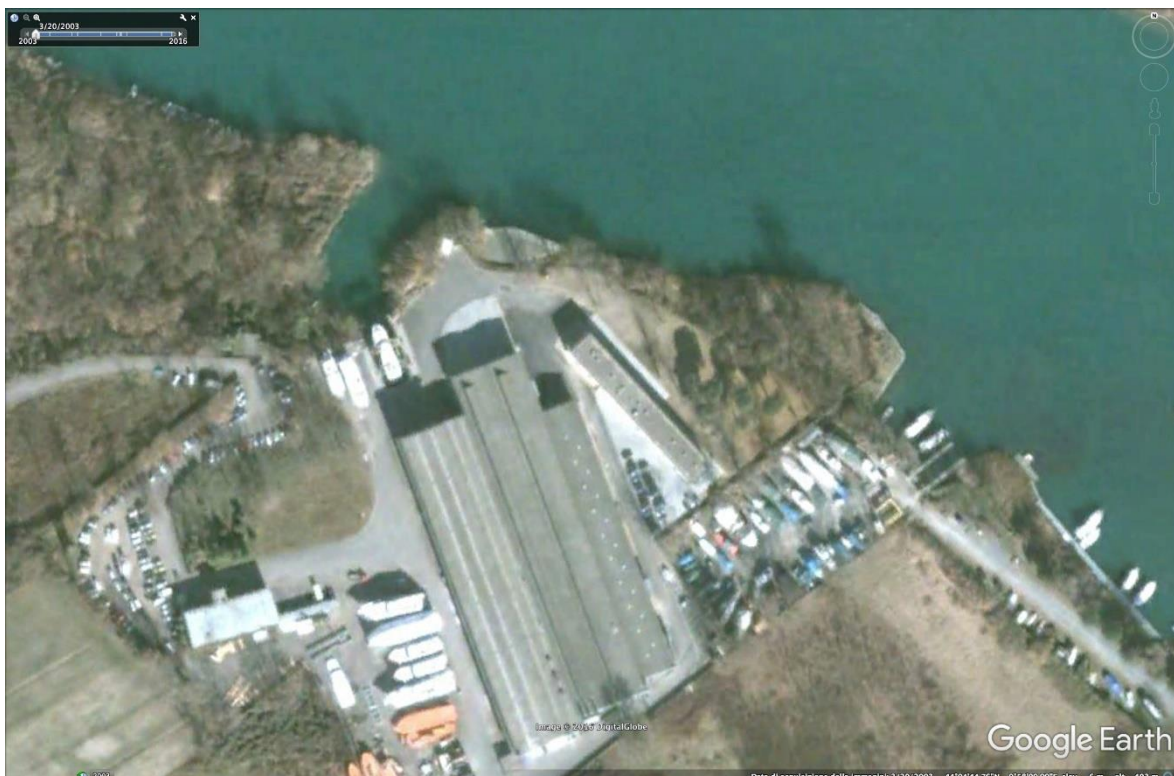
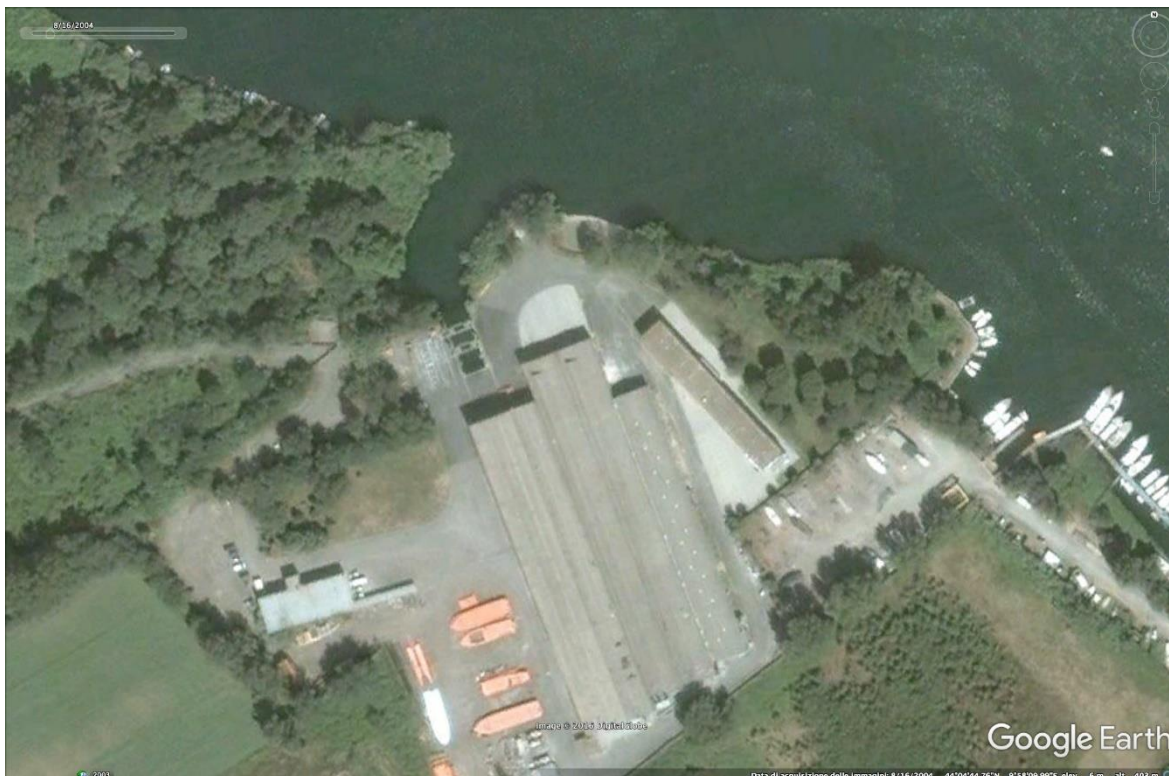
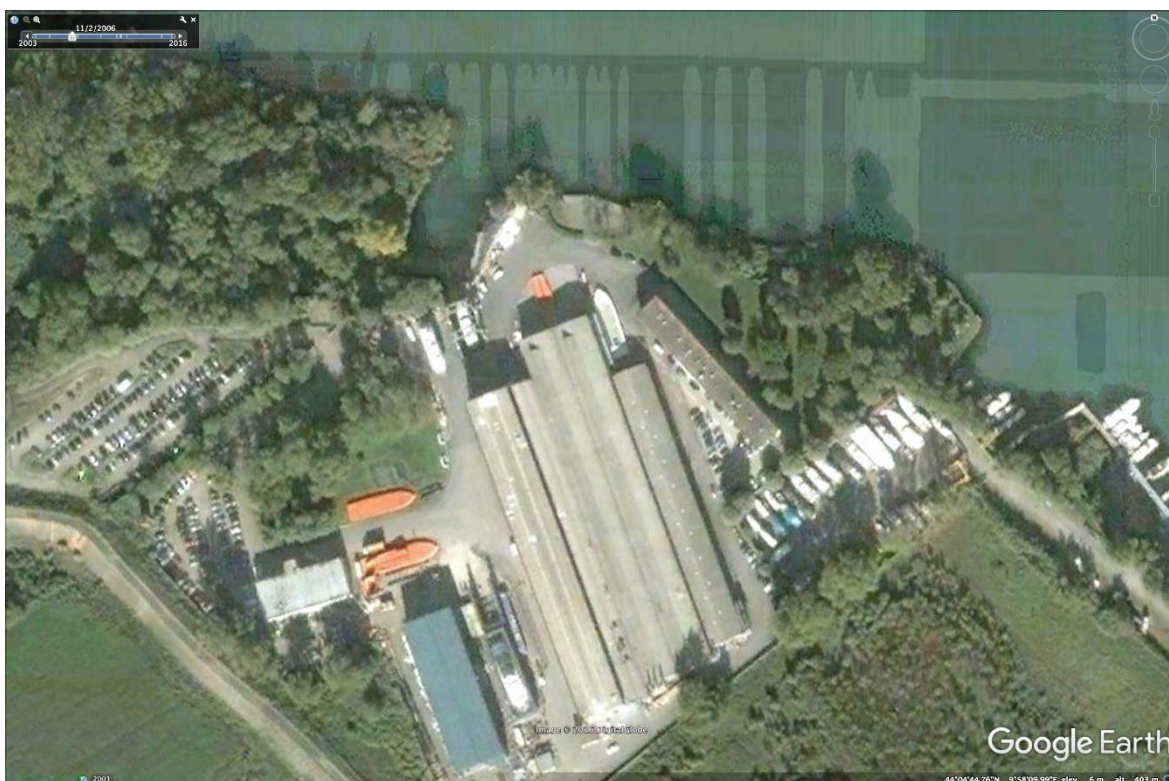
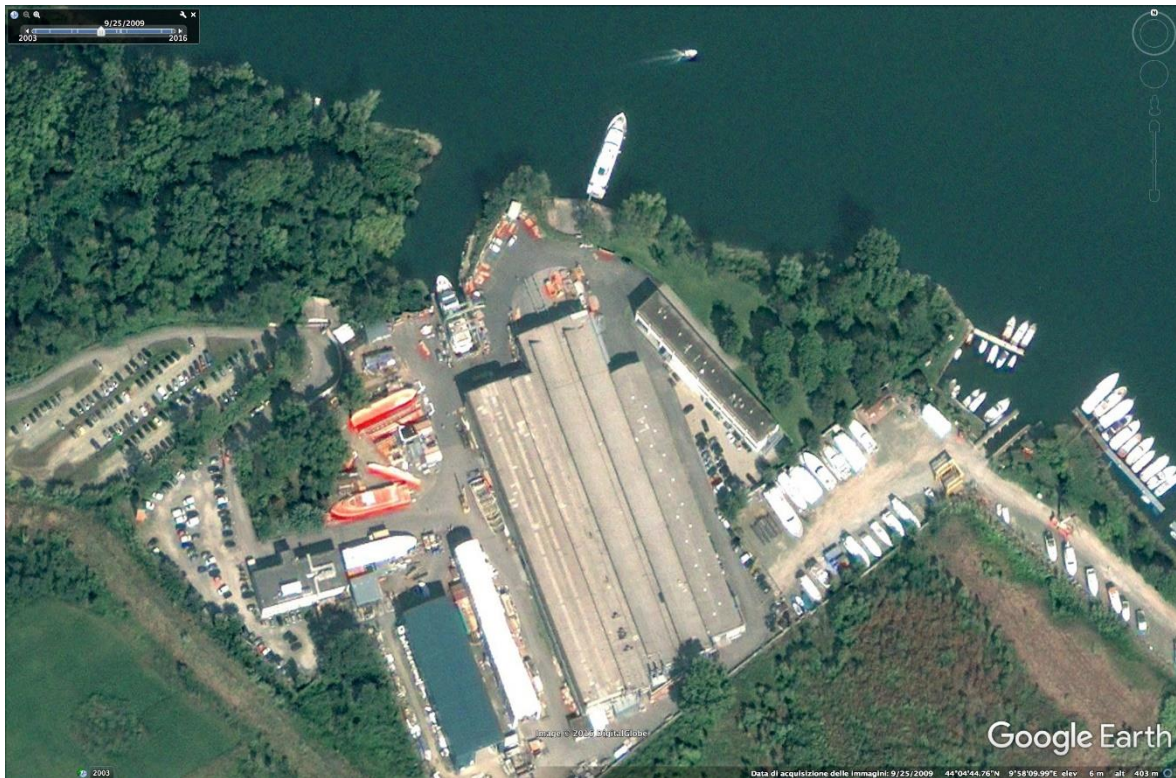
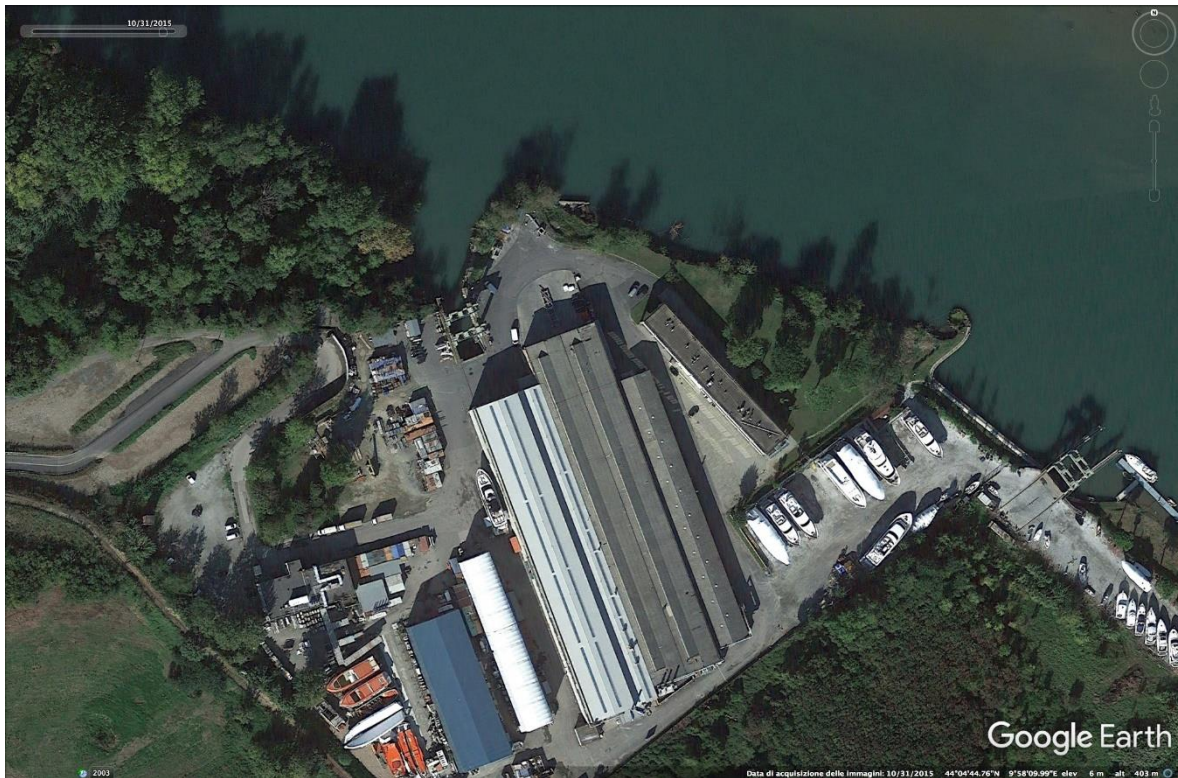
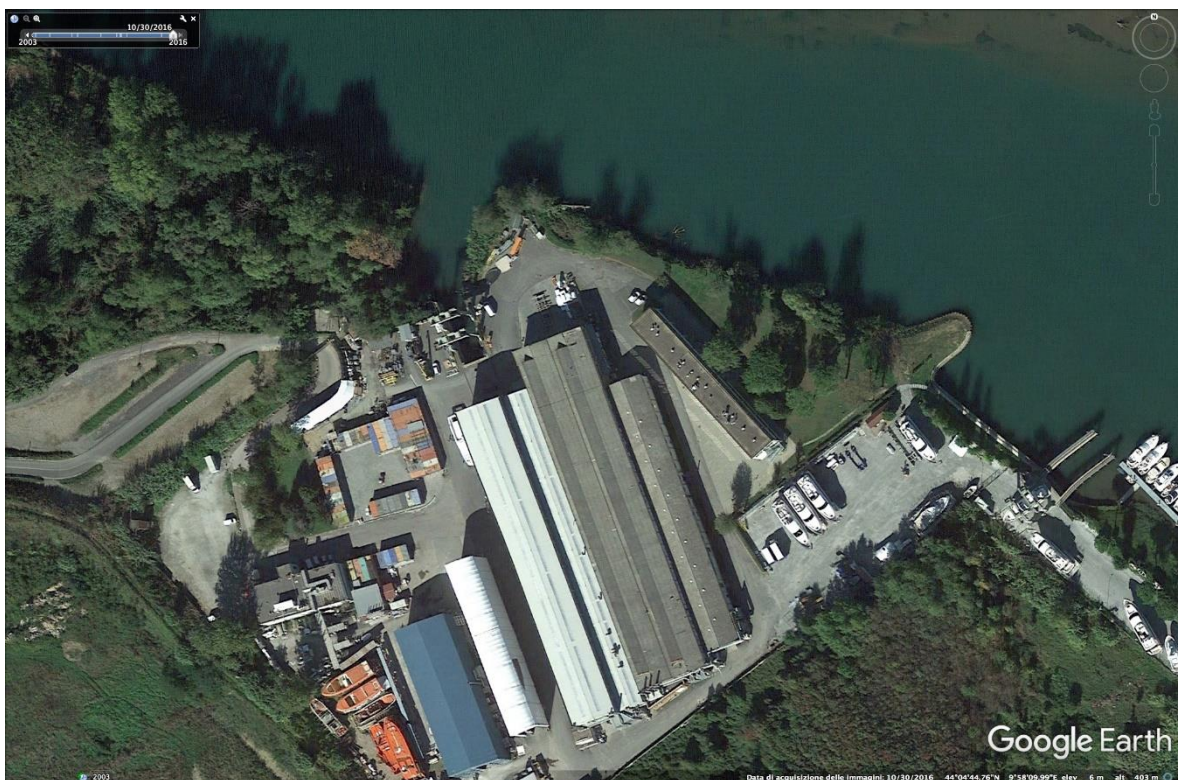
In particolare, dalle rappresentazioni fotografiche di seguito riportate, si evince la generalizzata modificazione della linea di costa nel periodo ante alluvione 2003 – 2011 in cui a monte dell'attuale bacino di allagamento era presente un pennello in massi ciclopici e materiale terroso con alberature che costituiva una importante protezione dello stesso e della parte terminale del vecchio argine sormontabile denominato "Biondi Canini".

Le immagini successive portano la testimonianza delle differenze tra la situazione ante e post alluvione del 2011, dalla quale si evince anche che, ad oggi, ci sono aree che risultano ancora in concessione onerosa alla società Sanlorenzo, che in realtà non sono più fisicamente nella disponibilità della stessa perché erose via dall'evento di cui sopra.

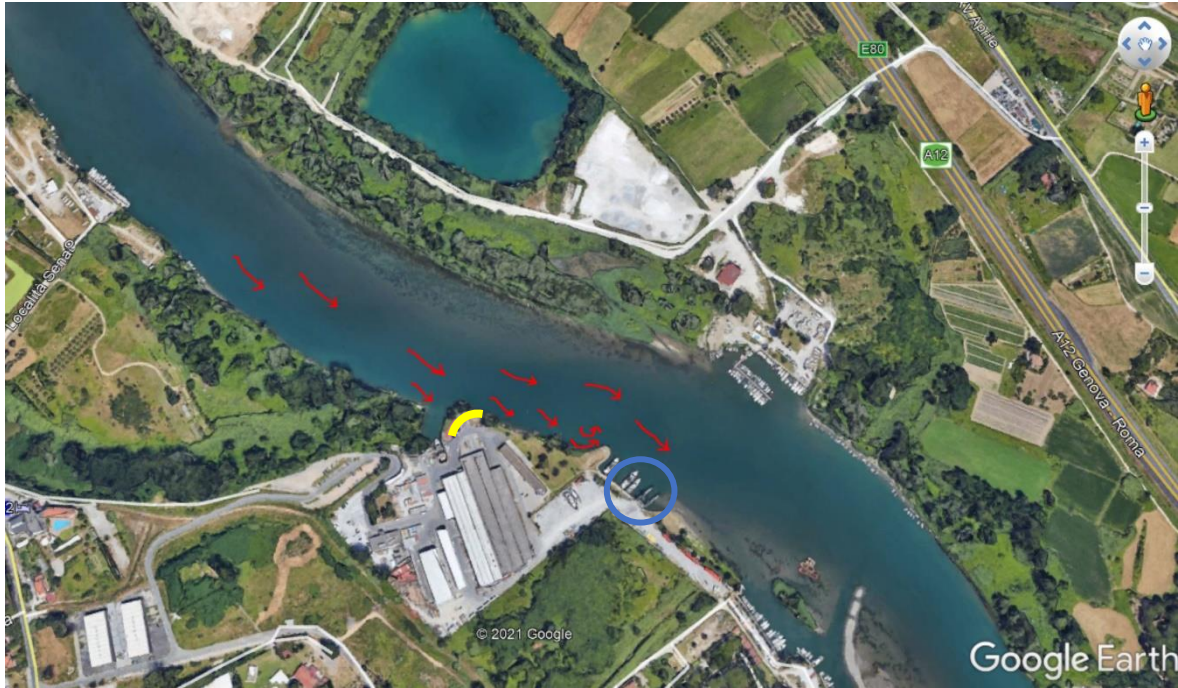
**Figura 14 – immagine esplicativa dell'evento**

Il fiume, a causa della distruzione, nel 2011, del pennello esistente a monte della darsena (a monte dello stabilimento) entra perpendicolare al presidio di protezione dell'argine basso Biondi Canini, oggi ultimo baluardo evidenziato in giallo nell'immagine che segue, dando luogo da un lato all'insabbiamento costante della darsena, e dall'altro crea le condizioni di erosione della sponda destra in virtù della spinta della corrente proveniente da monte.

Proseguendo a valle in prossimità del palancoolato oggi ceduto, i filetti fluidi deviano verso il centro dell'alveo creando importanti mulinelli che nel corso del tempo hanno eroso il fondale, eliminando il piede di supporto al sistema strutturale che ha quindi ceduto.

Tale fenomeno è inarrestabile fino a che non si procederà alla realizzazione delle opere di presidio di monte, con l'aggravante attuale che essendo stato compromesso il palancoolato di monte, le acque allo stato attuale possono travolgere ciò che è rimasto a valle impattando nell'area Marina Travel indicata in blu in figura.

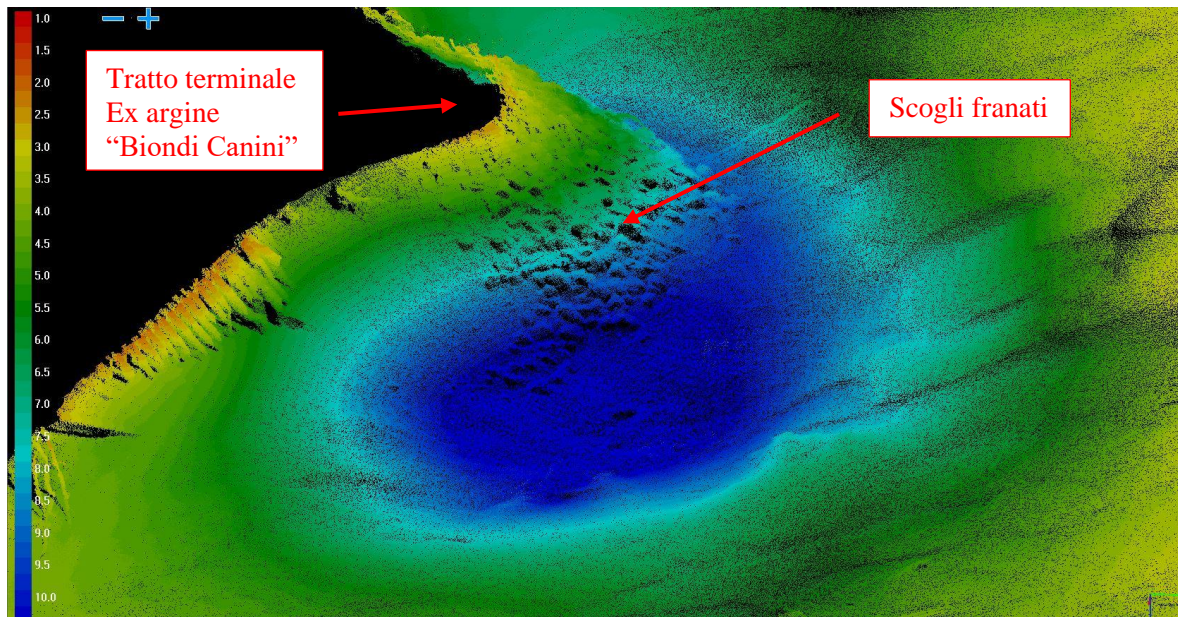
Figura 14 – vista tridimensionale della depressione ripresa da valle

Rispetto alla quota media del fondale nel tratto indagato, che oscilla tra i 4 e i 5 metri di profondità, al centro della depressione, si evince una profondità massima di 11,50m rispetto al pelo libero dell’acqua.

Tale depressione genera una situazione di forte pericolo per la sponda destra che ad oggi è sostenuta solamente dalla presenza di massi medio piccoli lungo la scarpata di monte che, girando intorno al grande blocco di calcestruzzo che nel corso degli anni è ceduto su un lato, scende dalla sponda destra verso la depressione.

I massi presenti sulla scarpata corrispondono ai resti del vecchio argine “Biondi canini”, che con continuo aumento di profondità della depressione, sono lentamente franati verso il fondo, generando involontariamente un sostegno provvisorio alla sponda in quella zona.

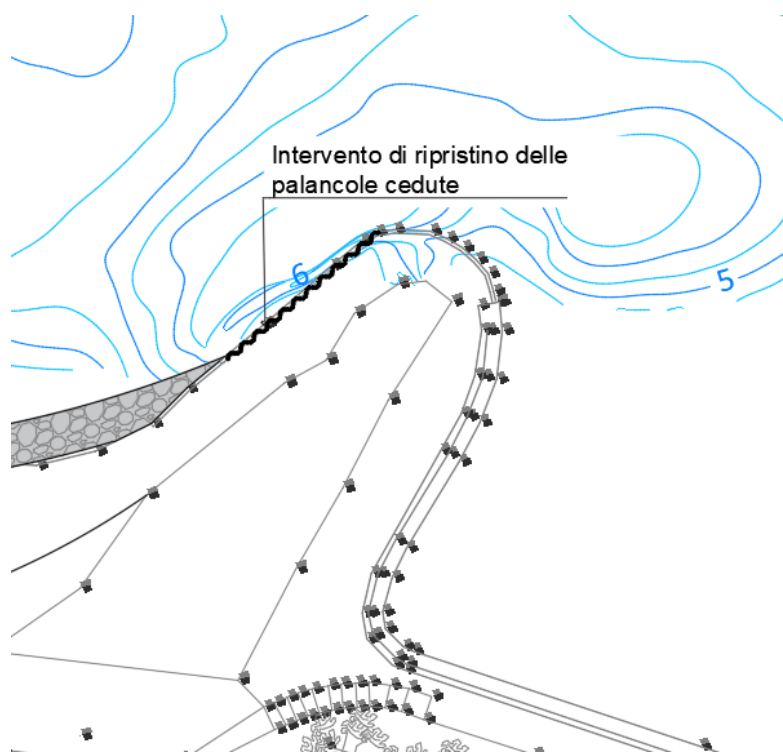
Figura 22- intervento di ripristino palancole

Il palancolato ha ceduto per effetto dell'erosione da parte del fiume del piede delle palancole, si dovrà quindi raddrizzare e sfilare le palancole esistenti, per il tratto che ha ceduto, e provvedere ad inserire delle nuove palancole per la difesa sponale.
